COMUNE DI BAGNATICA PROVINCIA DI BERGAMO

Indagine sullo stato di fatto,
disciplina e interventi del Centro
Storico.

Documentazione Fotografica:
A-B-C-D-E-F-G-H-I-L-M-N-O-P-Q-
R-S-T-U-V-W-X-Y

INDAGINE SULLO STATO DI FATTO , DISCIPLINA E INTERVENTI DEL CENTRO STORICO DI BAGNATICA

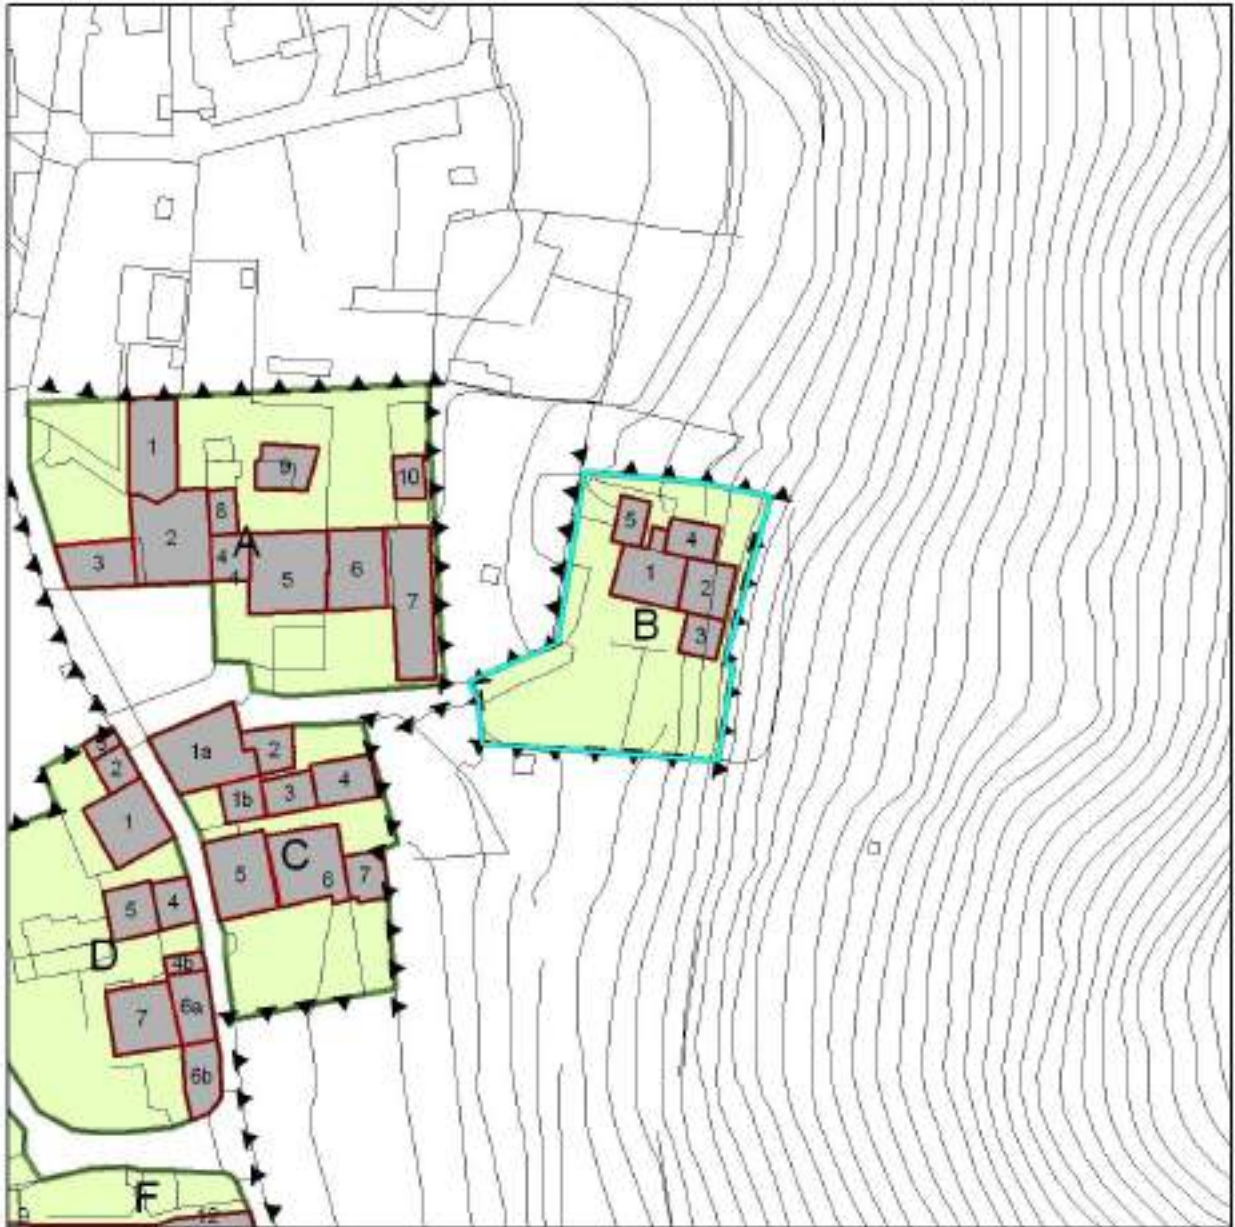
Estratto della tavola di rilievo del centro storico

Scala 1:1000

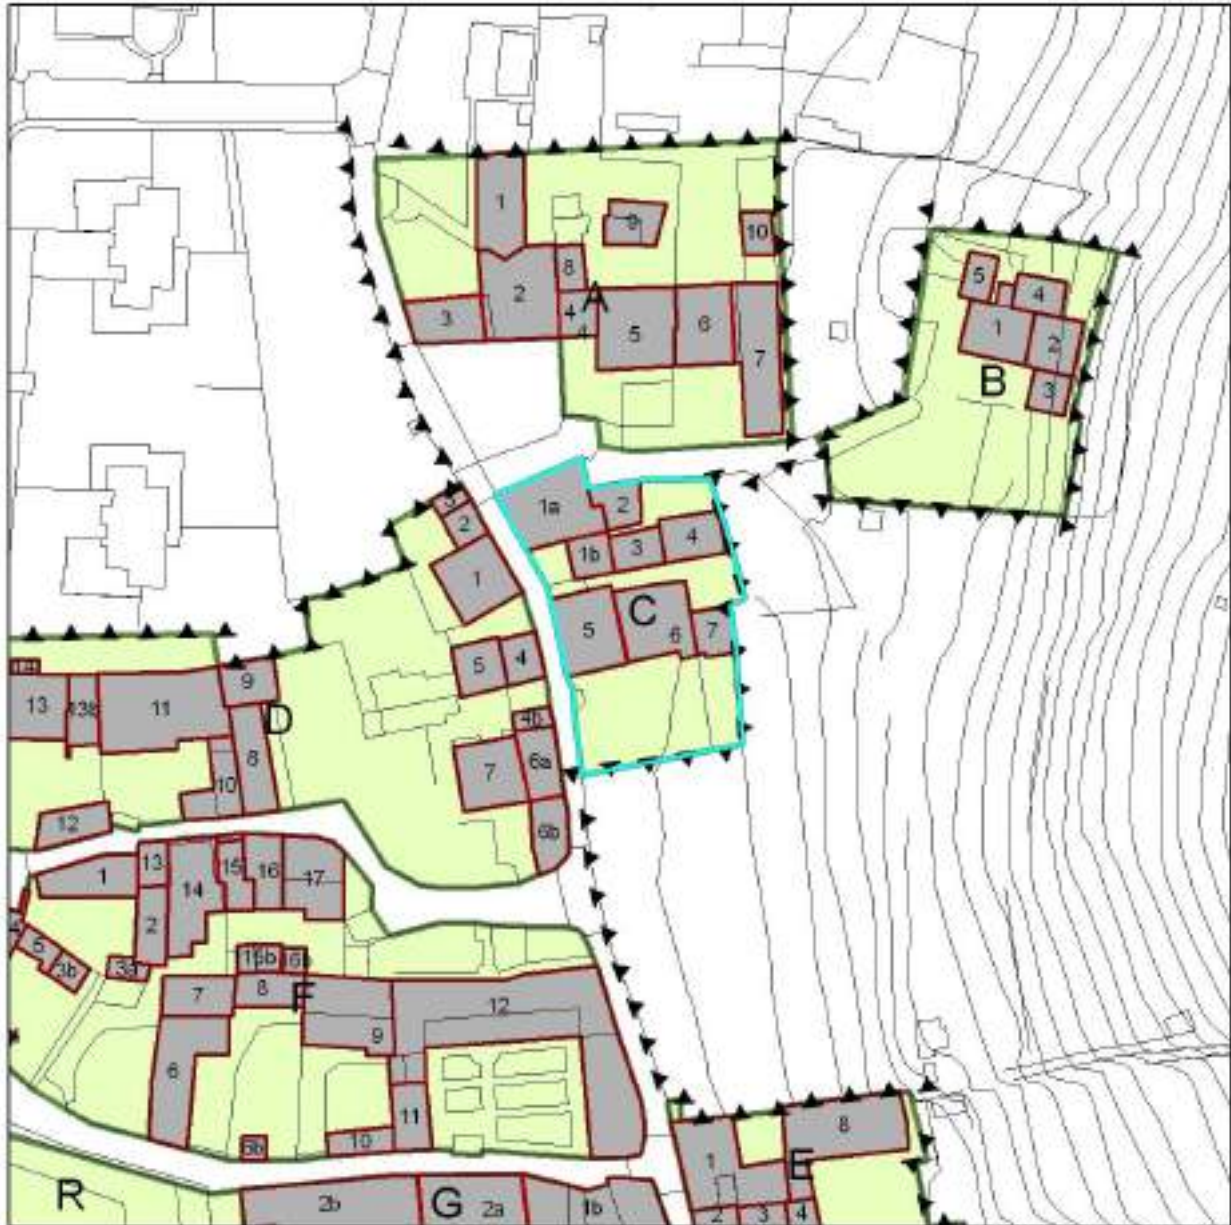
Estratto della tavola di rilievo del centro storico

Scala 1:1000

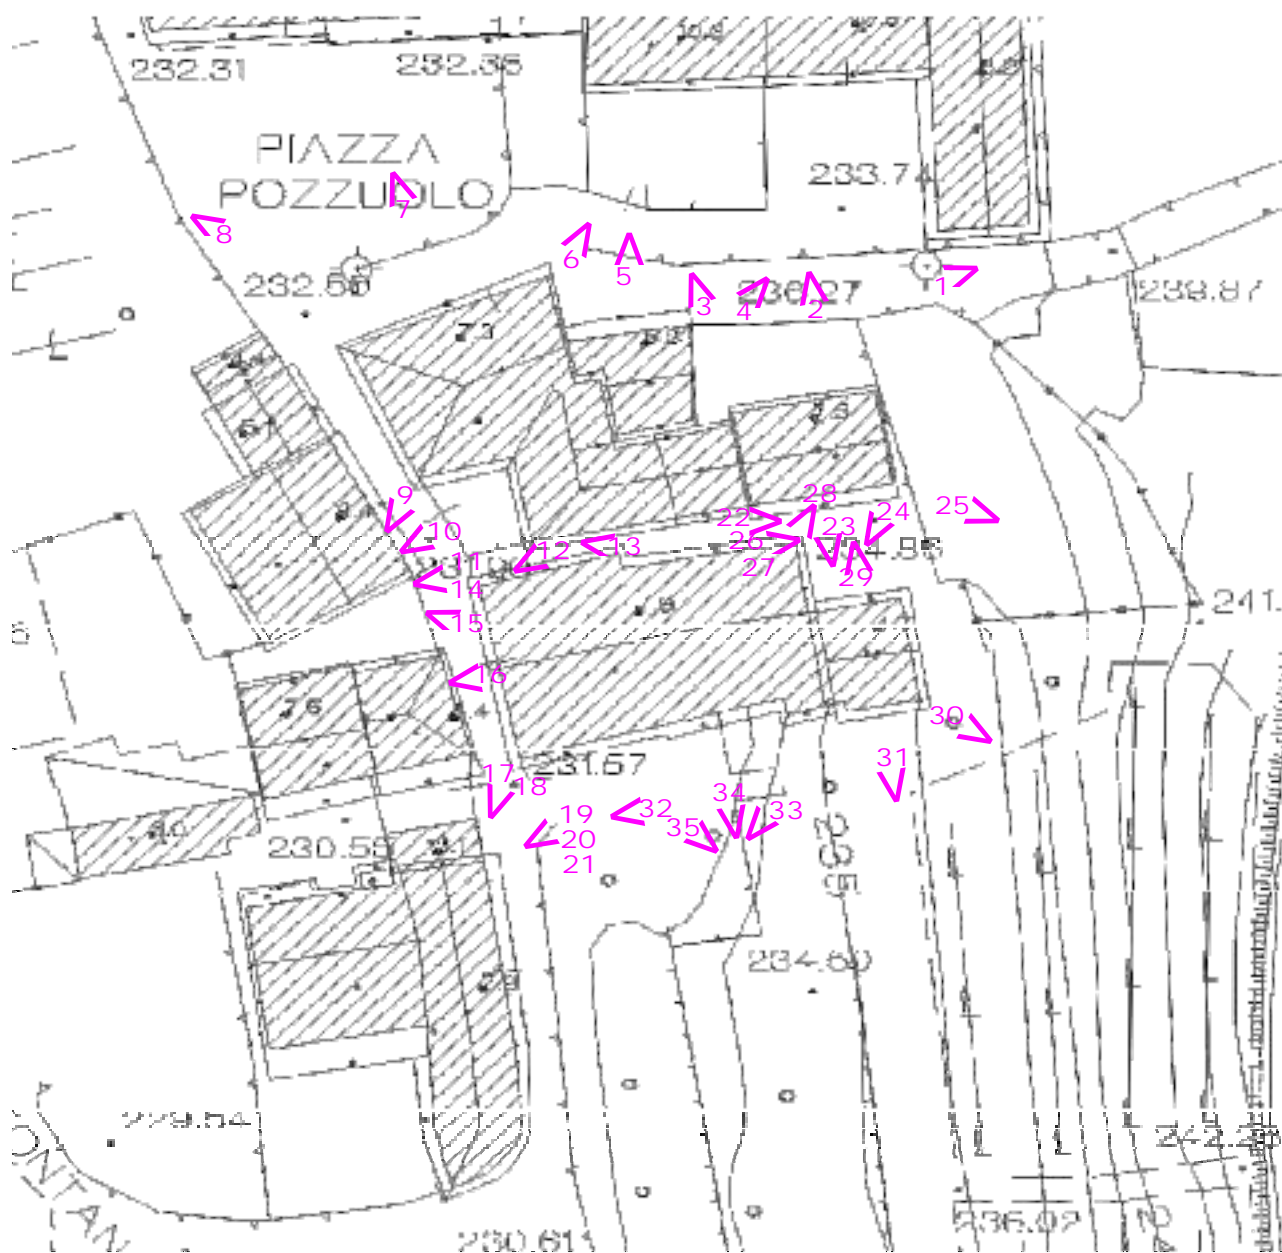
Estratto planimetrico e altimetrico

sopralluogo del 14/12/2010
fotografie dalla n. 1 alla n. 35

< n indicazione dei punti di presa fotografica
